Uppdragsnummer 22010235  
2026-197

## ÖVERLÅTELSEBESIKTNING

HEBY HOV 4:50  
Lillängsgatan 14, 740 46 Östervåla

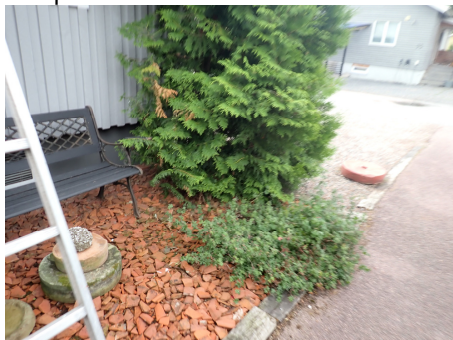
Närliggande plantering mot kökshörn.

Närliggande planteringar kan komma att påverka grundkonstruktioner, fasader vind och tak negativt då rötter underminerar grundkonstruktioner (med risk för sättningsskador) och grenar fuktbelastar fasader.

Takkonstruktioner kan även påverkas negativt (nedskräpning av tak, flyttande av takpannor och liknande) samt att planteringar kan täppa till luftspalter vid takfot.

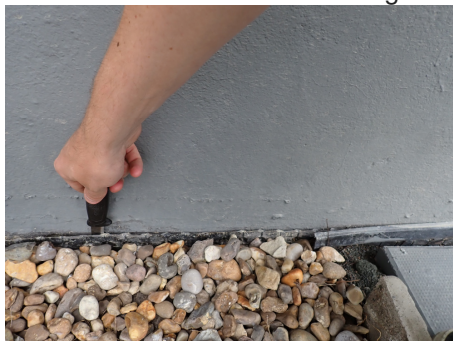
Källare är en känd riskkonstruktion.

Dräneringslist saknas på delar.

Risk föreligger för att inklädda delar och/eller trädetaljer samt övrigt organiskt material som ansluter mot golv och väggar (trösklar, limmer, textil, papperstapeter och dylikt) i källaren kan ha/få fukt, mögel och rötrelaterade skador med anledning av normalt förekommande fuktvandring genom grundmurar och golv samt om brister förekommer i dagvattenledningar, dränering och tätskikt. Eventuellt inbyggt/nyttjande av tryckimpregnerat virke i konstruktionen kan leda till kraftig avvikande lukt.

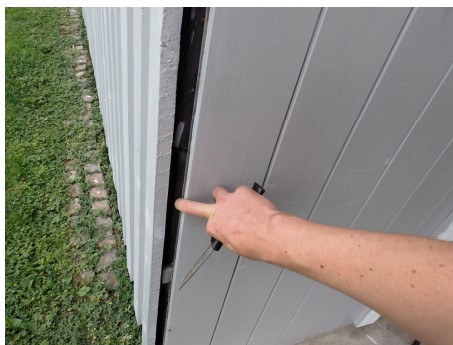
Knutbräda saknas på hörn av garage.  
Fasadpaneler i söderläge är något torrspruckna.

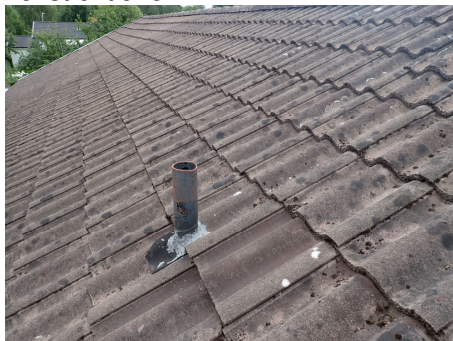
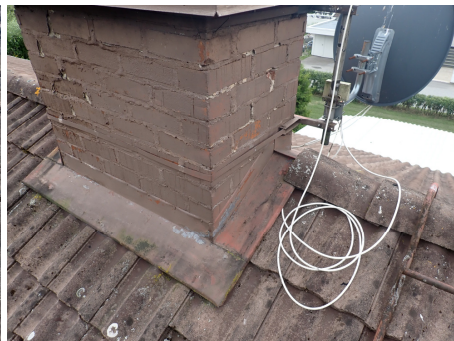
Underliggande takpapp är torr och spröd.

Äldre takplåtar kring takgenomföringar med rostangrepp och lagningar.

Nockband är ej monterat under nockpannorna.

Med anledning av att den underliggande takpappen är torr och spröd i kombination med äldre takgenomföringar och frostangrepp på takpannorna ökar risken för att läckage kan komma att uppstå. Om läckage inträffar kan fukt, mögel och/eller rötrelaterade skador uppstå på underliggande konstruktioner.

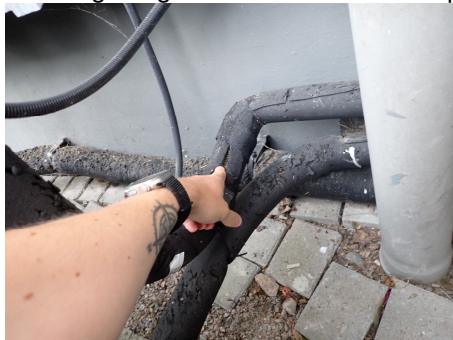
Isolering kring rör för luft/vattenvärmepump har solskador/sitter oskyddat.

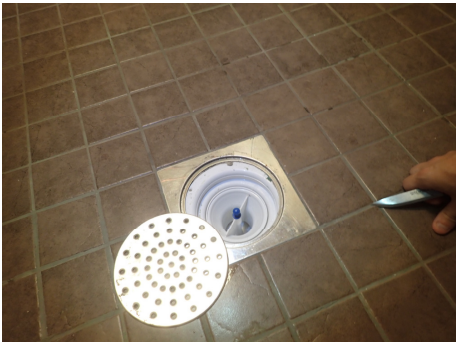
| Pannrum: | <p>Tätskikt saknas.</p> |

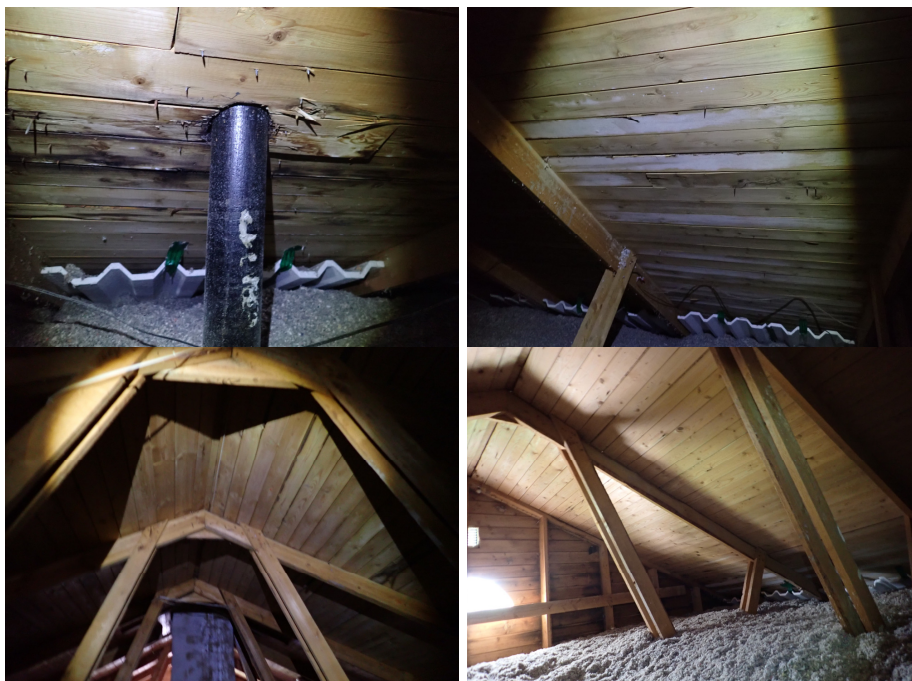
Fuktros kring avloppsventilationen, se kommentarer om takplåtar på yttertak. Inklädda tak SK ryggåstak som i utbyggnadsdelen är en känd riskkonstruktion. Påväxt noteras på partier av råsponten (vinden är nyligen behandlad med mögelmedel).

Ryggås/parallelltak/låglutande tak är en riskkonstruktion, om ventilationen mellan innertaket och yttertaket är felaktig och/eller bristfällig finns risk för att den varma luften som stiger upp ifrån inomhusmiljön inte kan ventileras bort, luften kondenserar då och kan ge upphov till fukt, mögel och/eller rötelaterade skador.
