Uppdragsnummer 22010235  
2026-195

## ÖVERLÅTELSEBESIKTNING

HEBY SANDÅSEN 6  
Långgatan 12, 744 32 Heby

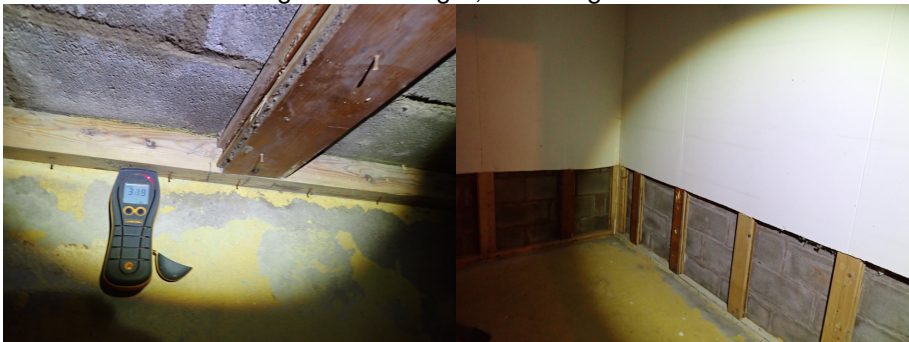
| <b>Grundmur/Hussockel:</b> | <p>Källare är en känd riskkonstruktion.</p> <p><b>Riskanalys</b><br/>Risk föreligger för att trädetaljer samt övrigt organiskt material som ansluter eller ansluts mot golv och väggar (trösklar, limmer, textil, papperstapeter och dylikt) i nederplanet ha/få fukt, mögel och rötelaterade skador med anledning av normalt förekommande fuktvandring genom grundmurar och golv samt om brister förekommer i dagvattenledningar, dränering och tätskikt.</p> <p><b>Fukt</b><br/>Vid fuktkvotsmätning i träreglar på väggar i allrum i källaren noterades värden över rekommenderat gränsvärde.</p> <p><i>Fuktkvot (FK) indikerar i procent hur mycket vatten finns i materialet i relation till vikten av båda. Fuktkvoten visar förhållandet mellan fukttinnehåll i kg och mängden torrt material i kg. Kritiskt värde gällande fuktkvoten ligger vid värden över 17 % för i gran och furuvirke.</i></p> |

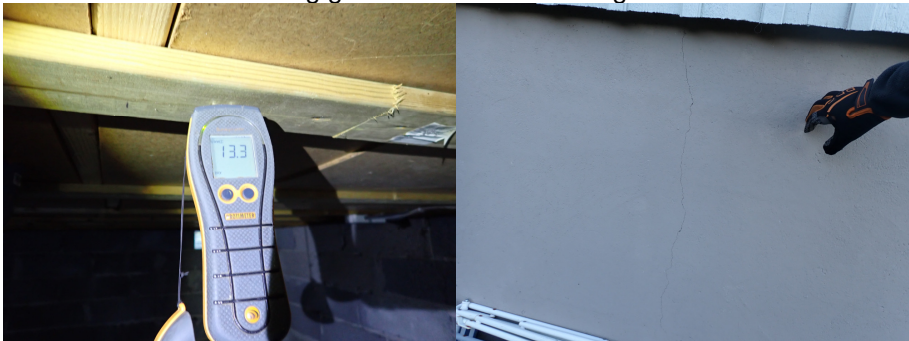
| <b>Krypgrundsdal:</b> | <p>Krypgrund är en känd riskkonstruktion.<br/>Sprickor i grundmur mot framsidan.</p> <p><b>Fortsatt tekniskutredning</b><br/>Sprickor i grundmurarna ska hållas under uppsikt för att säkerställa att det är äldre rörelser/sättningskador. Om sprickorna ändrar karaktär ska kontakt tas med fackman för utredning gällande rörelser/sättnings i huset.</p> <p><b>Fukt</b><br/>Vid fuktkvotsmätning noterades värden under rekommenderat gränsvärde.</p> <p><i>Fuktkvot (FK) indikerar i procent hur mycket vatten finns i materialet i relation till vikten av båda. Fuktkvoten visar förhållandet mellan fukttinnehåll i kg och mängden torrt material i kg. Kritiskt värde gällande fuktkvoten ligger vid värden över 17 % för i gran och furuvirke.</i></p> |

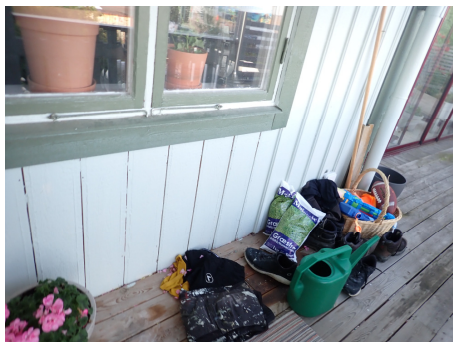
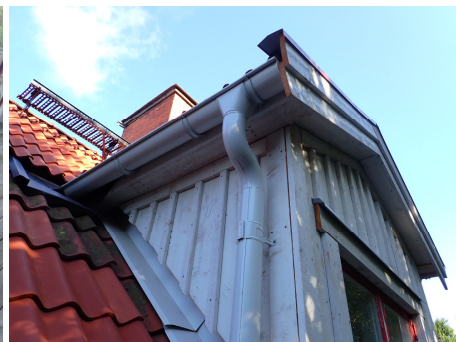
**Fasad:**

Otätt in i fasad invid entrédörr samt lösa elkablar.  
Fasadpaneler på takkupa mot baksidan är endast grundmålade.  
Altantrall ansluter in mot fasadpaneler, lockläkt saknas på partier av fasaden.

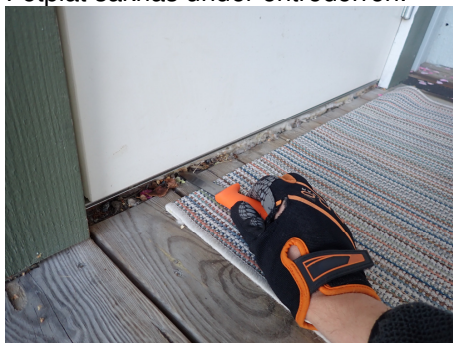
**Dörrar:**

Fotplåt saknas under entrédörren.

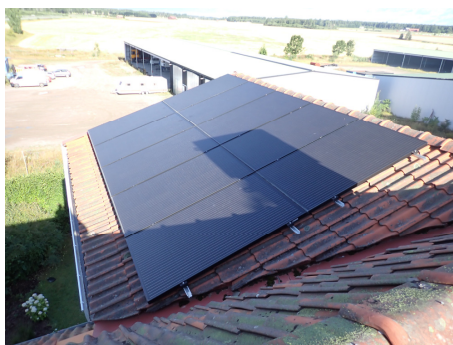
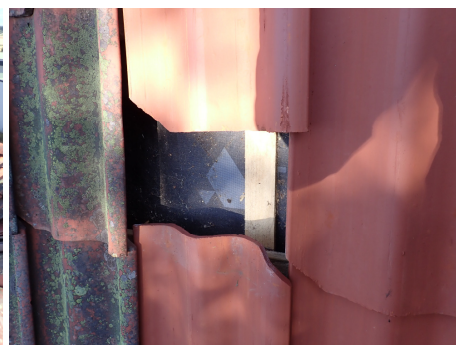
**Yttertak:**

Taket är av säkerhetsskäl endast besiktigad begränsat från markstege vid takfot samt i anslutning till takstegen.  
Solcellsinstallationer och delar under dessa är ej besiktigade.

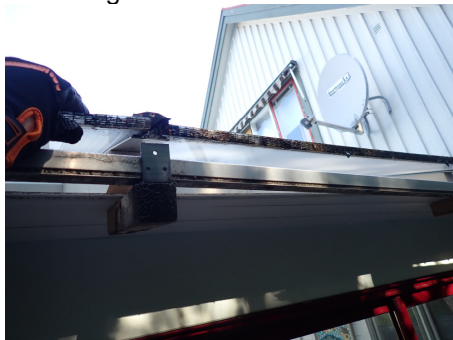
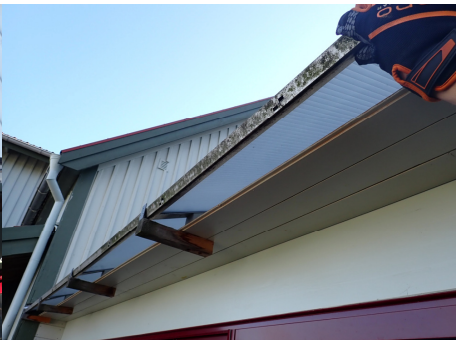
**Övrigt:**

Uterumstaket saknas hängrännor och stuprör.  
Infästning för uterumstaket ner mot takfot mot baksidan är lös/har lossnat.

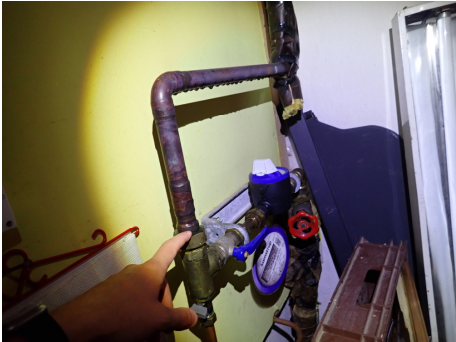
| Förråd: | Kondens noteras på inkommande vattenledning.<br> |

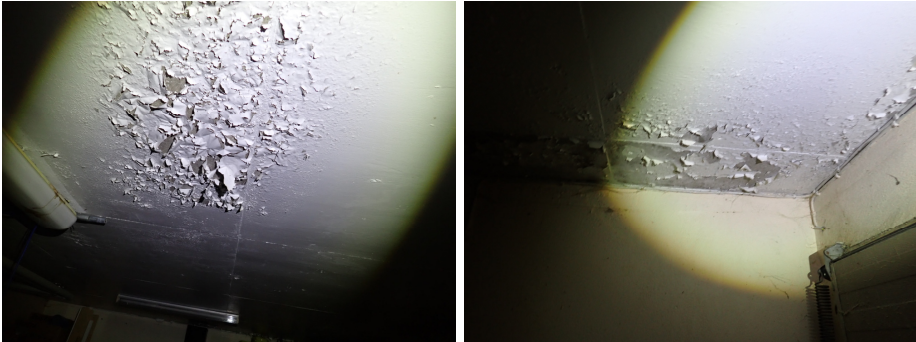
| Garage: | Kraftiga färgsläpp i innertak av betong som även är tak under utedelen.<br> |

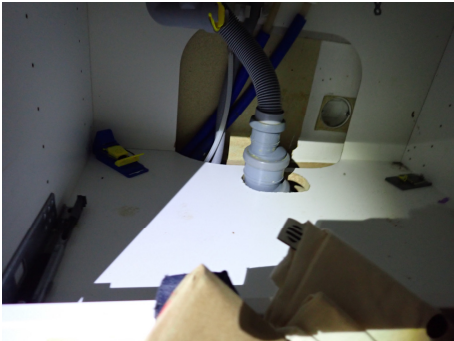
| Kök/matplats: | <p>Tät botten saknas i diskbänkskåpet.</p> |

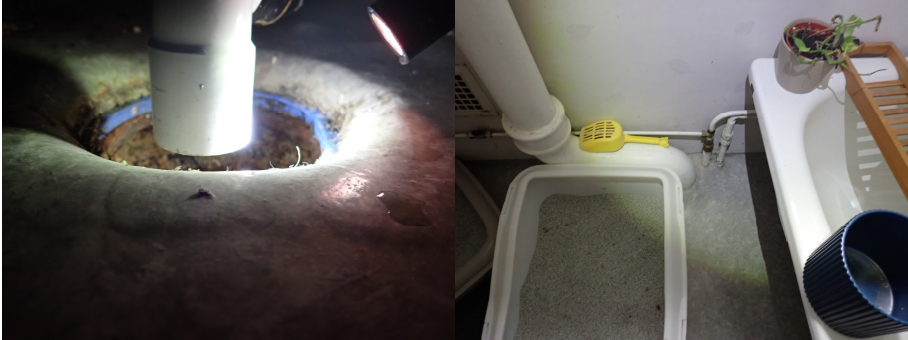
| WC/badrum: | <p>Äldre åldersmässigt avskrivet tätskikt.<br/>Självdraagsventilation i våtrum.<br/>Äldre golvbrunn av gjutjärn med rostangrepp.<br/>Rör genomföringar i golvtätskikt.<br/>Fönster i våtzone 1, placerat vid badkar.<br/>Avvikande lukt noteras.</p> <p>Risikanalytisk<br/>Äldre tät/ytskikt har nedsatt funktion vilket innebär att ytskiktet/tätskiktet inte längre kan garanteras vara vattentätt och risk finns för att vatten tränger igenom ytskiktet/tätskiktet.</p> <p>Rör genomföringar i våtzone 1 innebär en ökad risk då det är svårt att tät fullgott runt tappvatten och värmerör.</p> <p>Då det är svårt att få ett tillräckligt fuktskydd mot fönsterkarmar i våtrum ökar risken för skador i anslutning till fönster som är placerade i våtzone 1.</p> <p>Äldre golvbrunnar i gjutjärn är en risk om rostangreppen blir så pass kraftiga att det går hål på godset eller påverkar anslutningen av tätskiktet mot golvbrunnen.</p> <p>Avsaknad av mekanisk ventilation i våtrum ökar risken för skador i omkringliggande konstruktioner (vind/tak/vägg mm). Eftersom fuktig luft och vattenånga då ej ventileras bort på ett effektivt sätt utan istället riskerar att läcka in i omkringliggande konstruktioner.</p> <p>Ovanstående kan leda till att fukt, mögel och/eller rörelaterade skador kan förekomma/uppstå i anslutning till noterade brister/risiker.</p> |

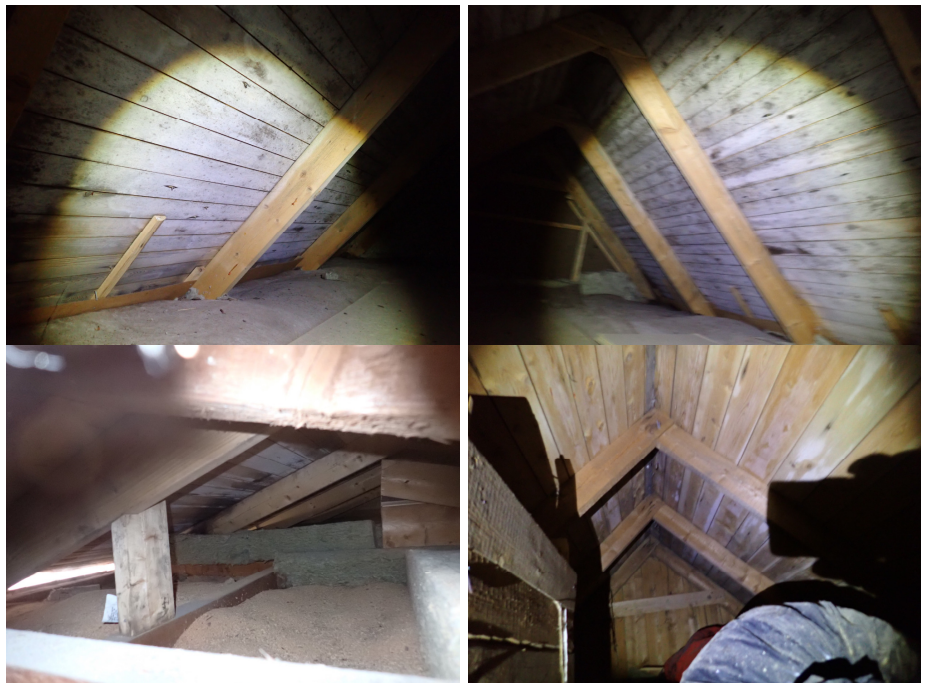
**Vind**

Påväxt/mögel noteras på råsponten för delen längst in mot baksidan.

Lokala missfärgningar på övriga delar.

Äldre tilläggsisolerat vindsbjälklag.

Inklädda snedtak är en känd riskkonstruktion.

Inklädda snedtak är en riskkonstruktion, om ventilationen mellan innertaket och yttertaket är felaktig och/eller bristfällig finns risk för att den varma luften som stiger upp ifrån inomhusmiljön inte kan ventileras bort, luften kondenserar då och kan ge upphov till fukt, mögel och/eller rötrelaterade skador i snedtaken eller på vindarna kring.

Vindens råspont och dess påväxt/mögel ska hållas under uppsikt, en referensyta kan slipas rent för att sedan hållas under bevakning. Om påväxten återkommer i renslipad yta och/eller andra problem noteras ska kontakt tas med fackman för utredning av orsak och åtgärd.
