**Fastighetsuppgifter**

Fastighetsbeteckning  
VÄSTERÅS SVÄRDET 6  
Adress  
Armégatan 2  
72350 Västerås

**Besiktningsuppgifter**

Uppdragsnummer U6402  
Besiktningsdatum 2026-02-24  
Besiktningsföretag OBM Västmanland AB  
Besiktningsförrättare Marcus Edén  
Närvarande Säljare  
Giltig till och med 2027-02-24

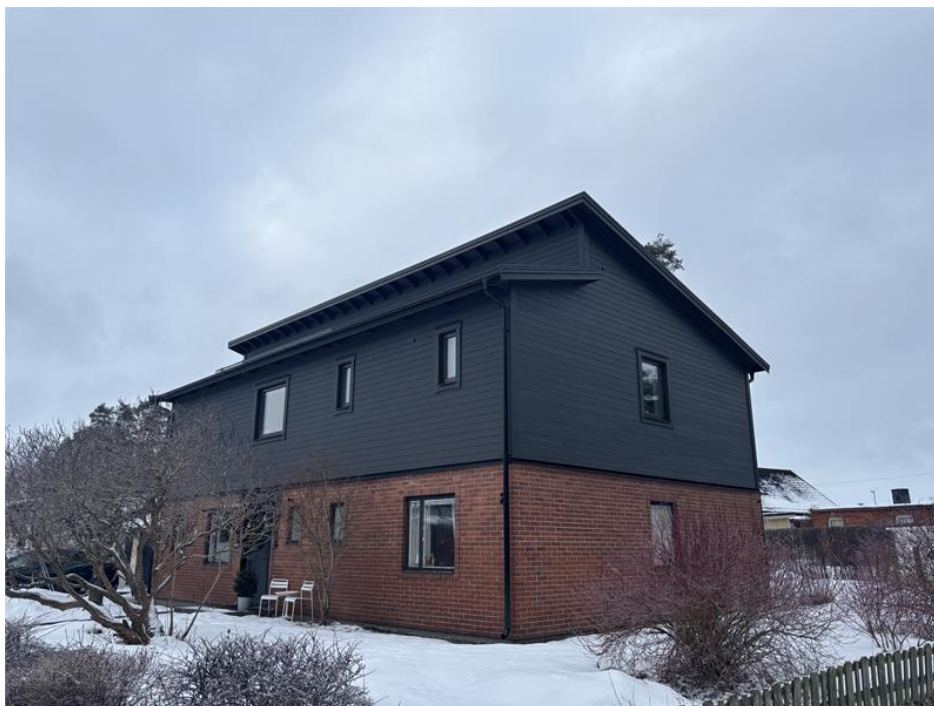
| Huset är ett 2-planshus grundlagd på platta på mark. | 1963 |
| Övervåning uppförd 2015/2016. | Möblerat vid besiktning. Besiktningen omfattar bostadshuset. |
