Utlåtande över ÖVERLÅTELSEBESIKTNING

VANSJÖ 3:5

Vansjö 161, 744 91 Heby

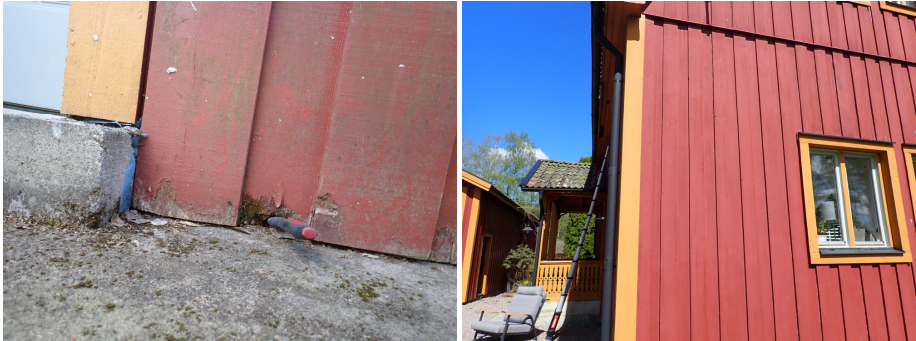
Fasad:	<p>Fasadpaneler på södergavel är urblekta i färgen och har färgsprickor.</p> <p>Kraftiga rötskador i fasadpaneler in mot entrétrappa på norra gaveln.</p> <p>Se även fortsatt tekniskutredning punkt 4:1.</p>

4:2 Rötskadornas orsak och omfattning ska klarläggas för att sedan åtgärdas.

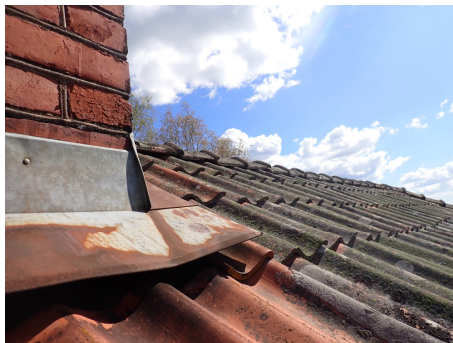
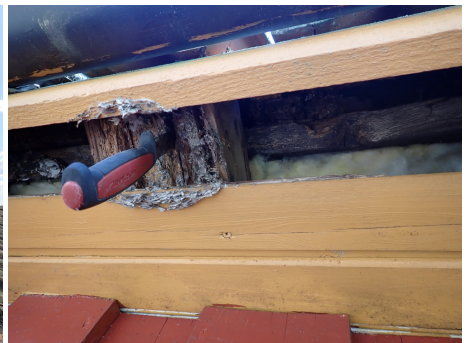
Taket är av säkerhetsskäl endast besiktigad begränsat från takluckan.

Rötskador på takfotsdel TH om farstuvist och TV om takkupa mot baksidan. Se även fortsatt teknisk utredning punkt 4:1.

Äldre torr underliggande takpapp.

Äldre takplåtar kring skorsten och taklucka samt takvinklar med rostangrepp. Med anledning av ålder och noterade punkter är taket i behov av omläggning.

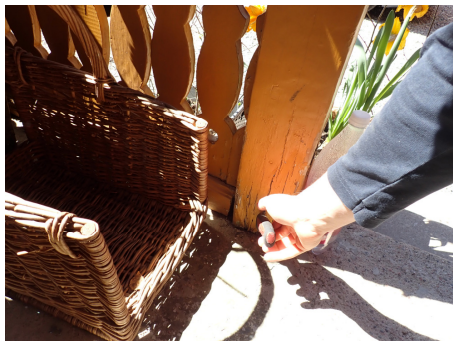
Rötskador på farstuviststolpe i ändträ.

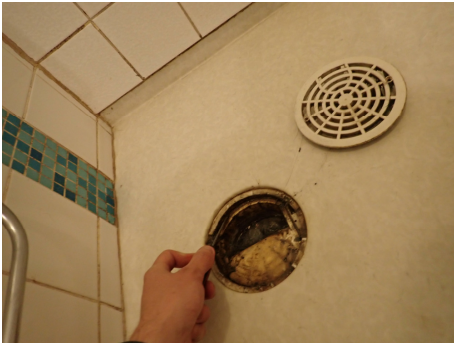
Entré/Hall:	-----
Hall:	-----
Förråd under trapp/vattenrum:	Värme/vattensystem är placerat i ett utrymme utan golvbrunn/tätskikt. Se även riskanalys punkt 3:1.
Entré 2:	-----
Kök/matplats:	Tät botten saknas i diskbänksskåpet. Spillskydd saknas under kyl/frys.
Sovrum 1:	-----
Sovrum 2:	-----
WC:	-----
Dusch/tvättstuga/bastu:	<p>Tätskikt bakom kakel på vägg är ej besiktningsbart. Kraftigt bakfall på golv ut från golvbrunn/förhöjning kring golvbrunn. Äldre åldersmässigt avskrivet tätskikt. Klämringen i golvbrunnen är något lös. Med anledning av ovan noterade punkter se även fortsatt tekniskutredning punkt 4:3.</p>

- 3:2** Vattensystem är placerat i ett utrymme utan tätskikt/fuktskydd och kan vid läckage orsaka fukt, mögel och/eller rötrelaterade skador.
- 3:3** Att tilläggsisolera en äldre vind kan innebära risker då man riskerar att flytta daggpunkten vilket kan orsaka kondens mellan isolermaterialet alternativt kyls vinden ner så pass att kondens kan uppstå på takbjälklaget. Då vinden är tilläggsisolerad finns risk för att ovanstående kan inträffa vilket då kan leda till fukt, mögel och eller rötrelaterade skador på vindskonstruktioner och eller i inklädda snedtak.

4:3 Duschen nere ska renoveras, kringliggande konstruktioner ska kontrolleras och vid behov åtgärdas.

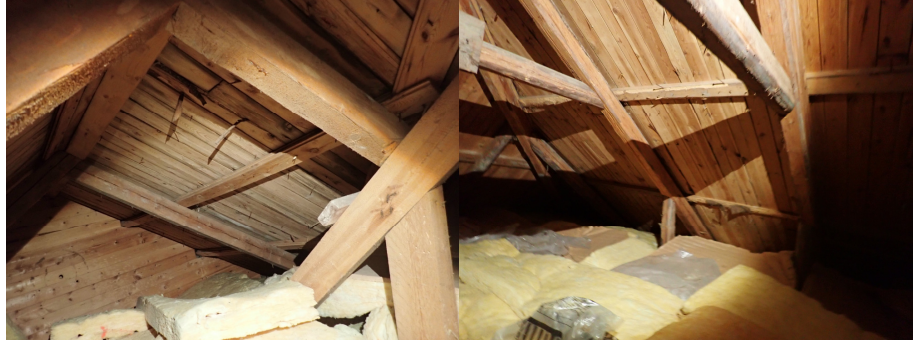
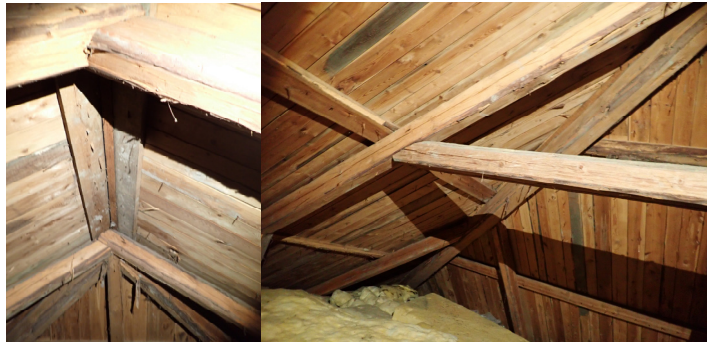
Nockvind är besiktigad.

Äldre tilläggs isolerat vindsbjälklag. Se även riskanalys punkt 3:3.
Vind saknas för besiktning under del med takterrass.
