Utlåtande över ÖVERLÅTELSEBESIKTNING

Tärnsjö 27:1
Kvarngatan 5, 740 45 Tärnsjö

ÖVERLÅTELSEBESIKTNING FÖR SÄLJARE

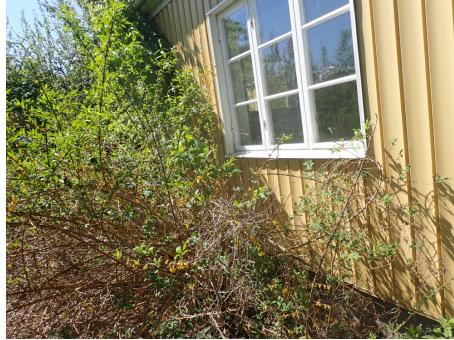
Mark:

Kraftiga närliggande planteringar, träd och buskar. Se även riskanalys punkt 3:1.

- 3:1** Närliggande planteringar kan komma att påverka grundkonstruktioner, fasader vind och tak negativt då rötter underminerar grundkonstruktioner (med risk för sättningsskador) och grenar fuktbelastar fasader. Takkonstruktioner kan även påverkas negativt (nedskräpning av tak, flyttande av takpannor och liknande) samt att planteringar kan täppa till luftspalter vid takfot.

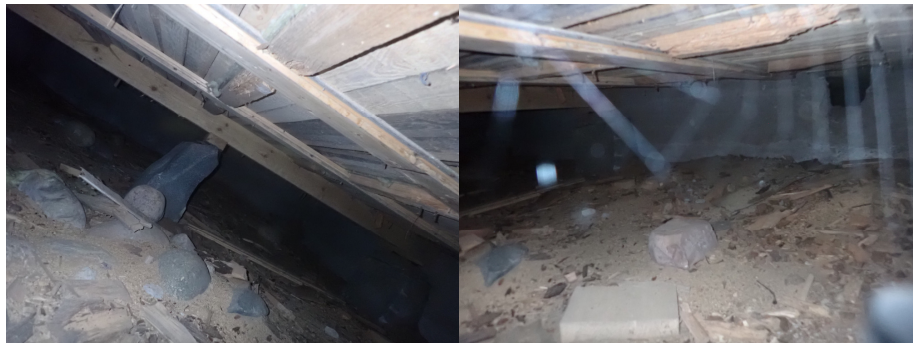
**Grundmur/Hussockel:**

Lucka saknas för besiktning av husets krypgrund, krypgrunden är endast lokalt besiktigad in via grundmursventiler. Se även fortsatt tekniskutredning punkt 4:1.

Stuprör leds ej bort från husets grundläggning. Se även riskanalys punkt 3:2.

- 3:2** Dagvatten som inte leds bort från husgrunden ökar fuktbelastningen på grundkonstruktioner vilket kan leda till fukt, mögel och eller rötrelaterade skador i närliggande konstruktioner.

- 4:1 Om besiktning av kryppgrunden ska kunna utföras måste en inspektionslucka till utrymmet tas upp. Då kryppgrund är en känd riskkonstruktion bör rekommendationen om en inspektionslucka efterlevas.
- 4:2 Omfattningen av rötskadorna ska utredas, skadat material ska tas bort och ersättas samt återmonteras på ett fuktsäkert sätt.
- 4:3 Taket ska renoveras underliggande konstruktioner och redan noterade skador ska utredas och åtgärdas.

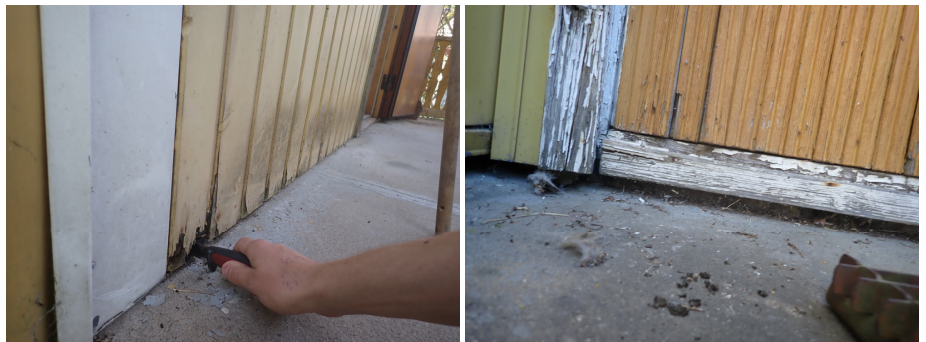
**Fasad:**

Kraftiga rötskador i ändträ på fasadpaneler som ansluter mot entrétrappor av betong, otätt in mellan betongtrappa och dörrpartier. Se även fortsatt tekniskutredning punkt 4:2.

Plåtfasader är allmänt missfärgade/smutsiga.

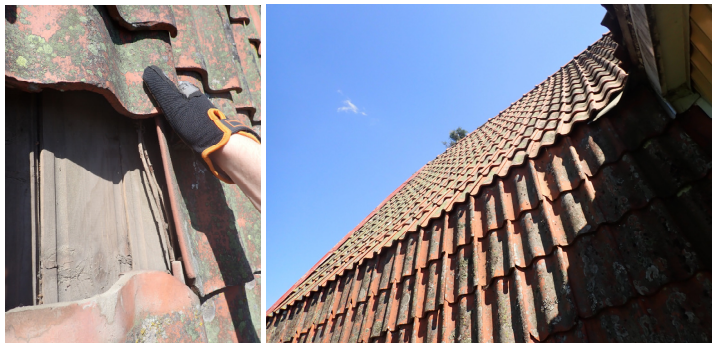
Yttertak:

Äldre tak utan underliggande takpapp. Se även fortsatt tekniskutredning punkt 4:3. Kraftigt sönderrostade takplåtar och hängrännor.

Tätning/plåt saknas i brytning mellan huvudhuset och tak ovan entré 2.

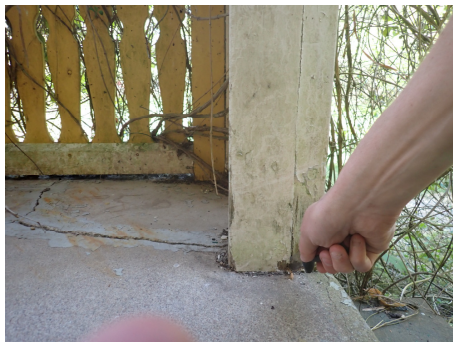
**Övrigt:**

Sprickor i betong för entrétrappa och rötskador på stolpar för räcke/balkong i ändträ.

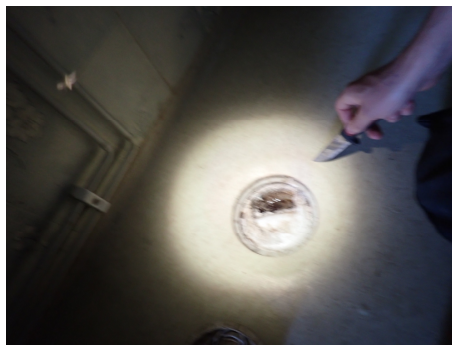
WC/dusch:

Äldre åldersmässigt avskrivet tätskikt av plastmatta.
Ventilation saknas i duschdelen/självdagsventilation i våtrum.
Rör genomföringar i golvtätskikt.
Släpp i mattskarvar.
Med anledning av ålder och noterade punkter är våtrummet i stort behov av renovering.

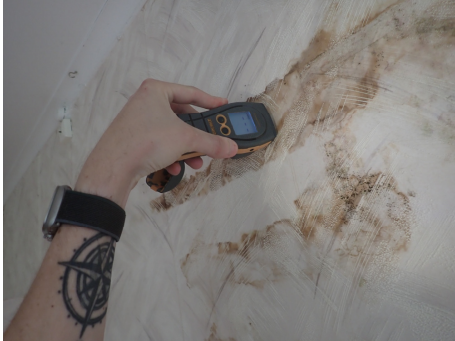
Trapp/hall:	-----
Allrum:	<p>Missfärgningar/fuktrosor på vägg mot sovrum 5. Se även fortsatt tekniskutredning punkt 4:3.</p>

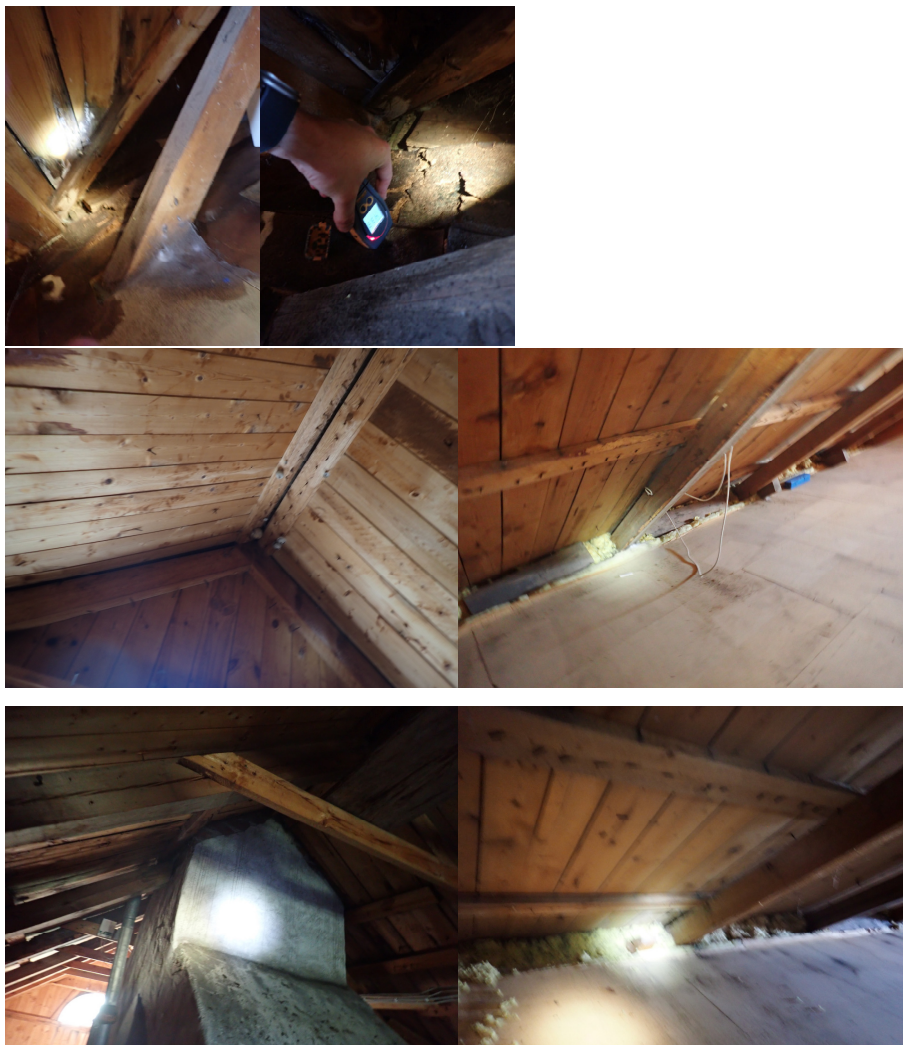
Vind

Läckage noteras i vinkel för takkupa TV mot entrésidan, blött vid besiktningen.
Se även fortsatt tekniskutredning punkt 4:3.

Inklädda snedtak är en känd riskkonstruktion. Se även riskanalys punkt 3:3.

- 3:3** Inklädda snedtak är en riskkonstruktion, om ventilationen mellan innertaket och yttertaket är felaktig och/eller bristfällig finns risk för att den varma luften som stiger upp ifrån inomhusmiljön inte kan ventileras bort, luften kondenserar då och kan ge upphov till fukt, mögel och/eller rötrelaterade skador i snedtaken eller på vindarna kring.
