## ÖVERLÅTELSEBESIKTNING

HOV 4:7

Villagatan 1, 740 46 Östervåla

# ÖVERLÅTELSEBESIKTNING FÖR SÄLJARE

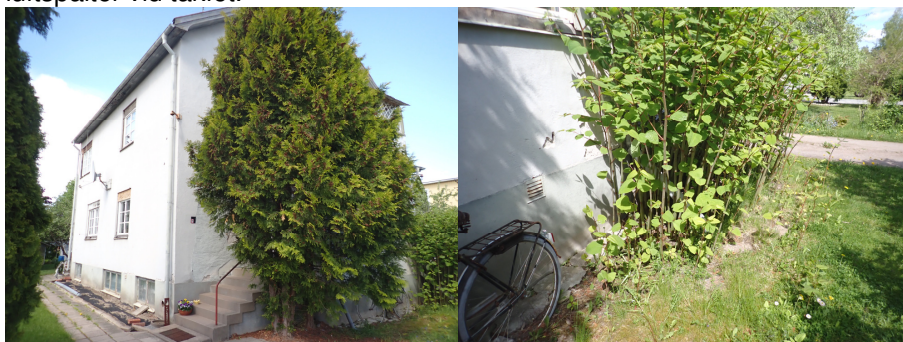
**Mark:****2 NOTERINGAR**

Kraftiga närliggande planteringar på gavel mot vägen.

Närliggande planteringar kan komma att påverka grundkonstruktioner, fasader vind och tak negativt då rötter underminerar grundkonstruktioner (med risk för sättningsskador) och grenar fuktbelastar fasader.

Takkonstruktioner kan även påverkas negativt (nedskräpning av tak, flyttande av takpannor och liknande) samt att planteringar kan täppa till luftspalter vid takfot.

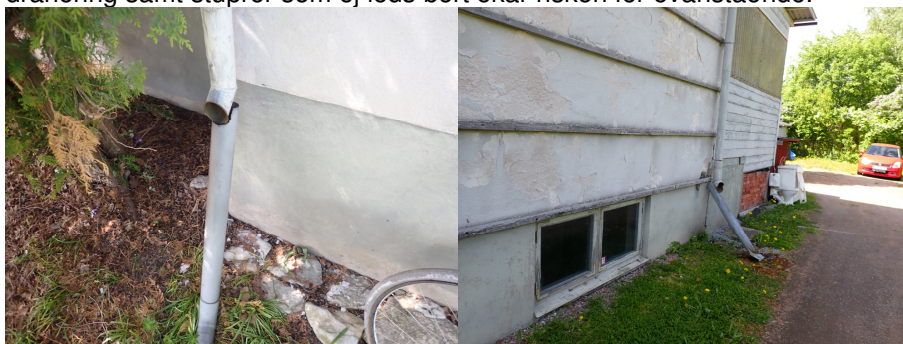
**Grundmur/Hussockel:****2 NOTERINGAR**

Källare är en känd riskkonstruktion.

Äldre dränering kring källare.

Stuprör på gavel och mot baksidan leds ej bort från huskonstruktionen.

En del sprickor noteras i grundmurar

Risk föreligger för att trädetaljer samt övrigt organiskt material som ansluter eller ansluts mot golv och väggar (trösklar, limmer, textil, papperstapeter och dylikt) i nederplanet ha/få fukt, mögel och rötrelaterade skador med anledning av normalt förekommande fuktvandring genom grundmurar och golv samt om brister förekommer i dagvattenledningar, dränering och tätskikt. Äldre utvädig dränering samt stuprör som ej leds bort ökar risken för ovanstående.

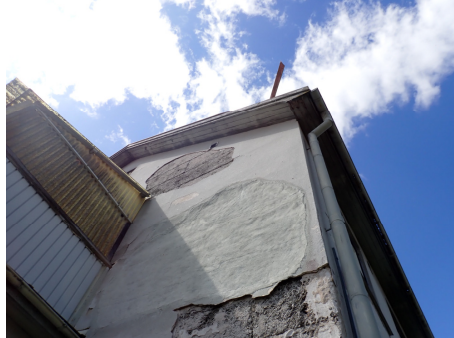
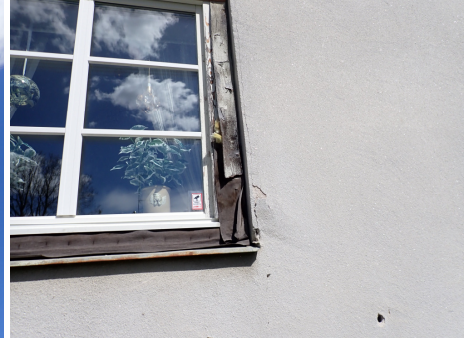
**Fasad/Fönster:****2 NOTERINGAR**

Kraftiga putssläpp och kraftiga otätheter/glipor i generellt i putsfasader och kring fönster.

Otäta delar/glipor i fasader och runt fönster/dörrar kan leda till att dagvatten kan/kan ha tagit sig in i bakomliggande konstruktioner och kan då orsaka/t fukt, mögel och/eller rötelaterade skador i bakomliggande konstruktioner.

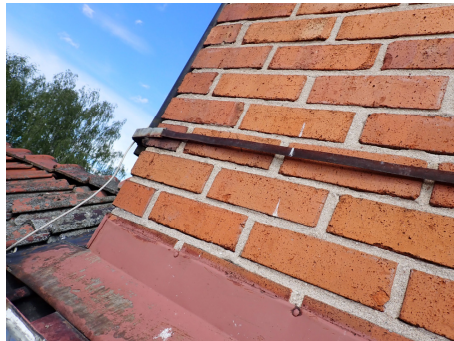
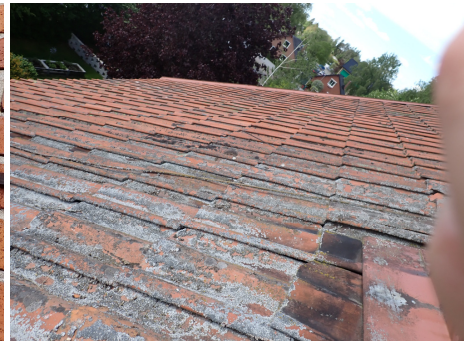
**Yttertak:**

Äldre kraftigt torr underliggande takpapp.

Äldre takplåtar med rostangrepp kring takgenomföringar.

Nockband saknas.

Äldre takplåt under balkongdel, ej besiktningsbar pga balkongtrall.

Av åldersskäl och konstaterade brister är yttertaket åldersmässigt avskrivet. Med anledning av att den underliggande takpappen är torr och spröd i kombination med dåliga takgenomföringar och frostsador på takpannorna ökar risken för att läckage kan komma att uppstå. Om läckage inträffar kan fukt, mögel och/eller rötelaterade skador uppstå på underliggande konstruktioner.

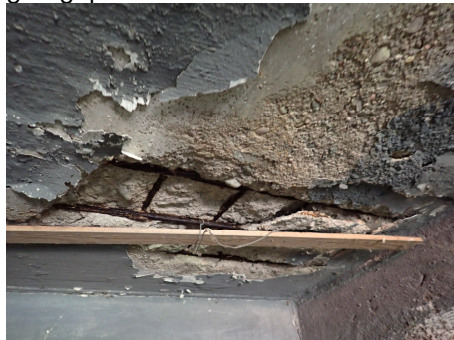
**Övrigt:**

Kraftiga rostangrepp på armering och putssläpp på betongtak utanför garageport.

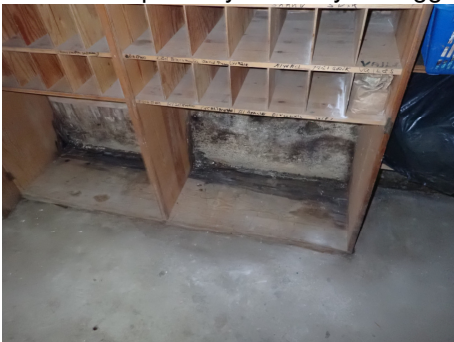
| Garage/pannrum<br>/hobbyrum: | <p>Fuktskador på trähyllor mot yttervägg mot baksidan, se källare utvändigt.</p> |

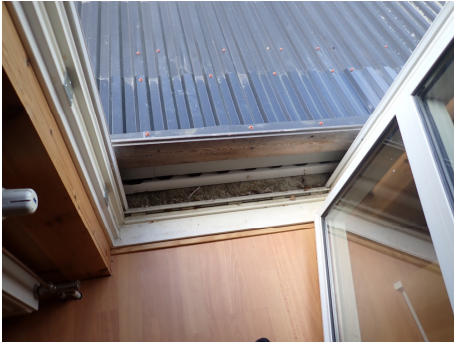
| Sovrum 4: | Fallskydd saknas från balkongdörr.<br>Otätt ner i isolering kring balkongdörr, se fasad/fönster utvändigt.<br> |

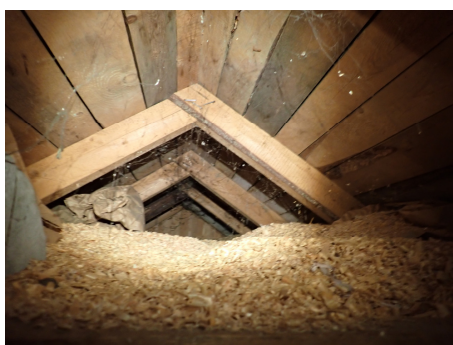
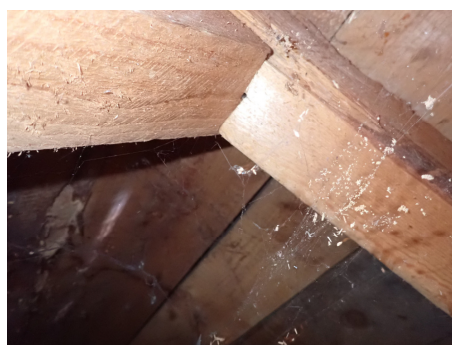
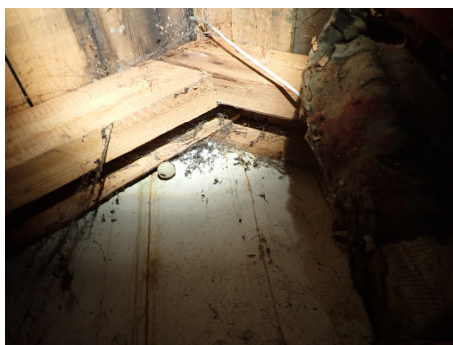
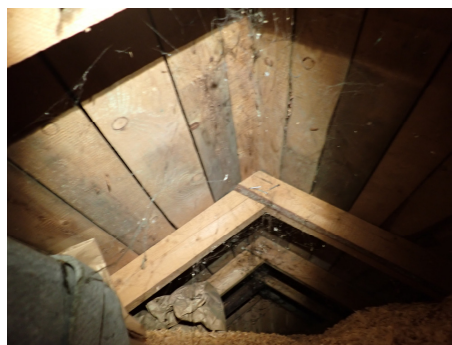
**Vind**

Inklädda snedtak är en känd riskkonstruktion.  
En del missfärgningar noteras på råspont.

Inklädda snedtak är en riskkonstruktion, om ventilationen mellan innertaket och yttertaket är felaktig och/eller bristfällig finns risk för att den varma luften som stiger upp ifrån inomhusmiljön inte kan ventileras bort, luften kondenserar då och kan ge upphov till fukt, mögel och/eller rötrelaterade skador i snedtaken eller på vindarna kring.

Vid fuktkvotsmätning på takpanel och takstolar noterades ett värde av 8-11% FK Fuktkvot (FK) indikerar i procent hur mycket vatten finns i materialet i relation till vikten av båda. Fuktkvoten visar förhållandet mellan fuktinnehåll i kg och mängden torrt material i kg.
